小菅村公共施設個別施設計画

令和3年3月

小 菅 村

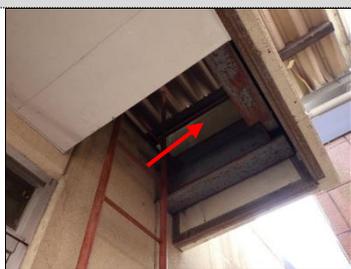
部位：屋根・屋上 評価：C 鉄部の錆、保護塗膜の剥離	部位：外壁 評価：C シーリング材の硬化・収縮・ひび割れ、苔の繁殖	部位：内部 評価：C 漏水痕・浸み、壁仕上材の剥離

- 「中央公民館」は、建築後 40 年以上経過していますが、2017 年に大規模改修を実施したことから、予防保全型の計画的な修繕・更新により長寿命化を図ります。
- 「つどいの家」は、同一建築物である農業振興センターに合わせて長寿命化改修の実施を検討します。
- その他の施設の建築物は、保全方針を事後保全として点検等により不具合が認められた場合は、適宜修繕等を実施し安全確保に努めます。

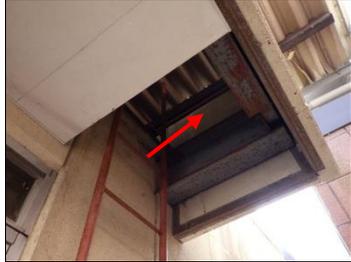
部位：屋根・屋上 評価：C 鉄部の錆、保護塗膜の剥離	部位：外壁 評価：C ALC板の崩落・欠損、壁仕上塗材の塵埃吸定着・変退色・チヨーキング	部位：内部 評価：C 壁仕上材の剥離

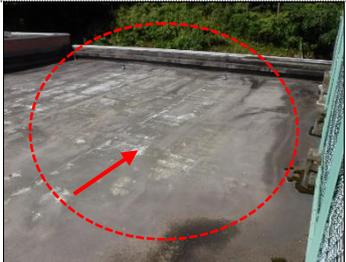
部位：屋根・屋上 評価：C 防水層が広範に渡り摩耗	部位：内部 評価：C 内壁仕上げに亀裂	部位：外壁 評価：B 外壁仕上げに亀裂や損傷

- 「小菅小学校（校舎3階建）（特別教室2階建）（体育館平屋）」、「小菅中学校」、「給食センター調理場」は、予防保全型の計画的な修繕・更新により長寿命化を図ります。
- 「小菅小学校（校舎3階建）」は、2005年に大規模改修を実施しているものの、建築後40年以上経過し、屋根屋上、外壁の劣化が進行しているため、長寿命化改修の実施を検討します。
- その他の施設の建築物は、保全方針を事後保全として点検等により不具合が認められた場合は、適宜修繕等を実施し安全確保に努めます。

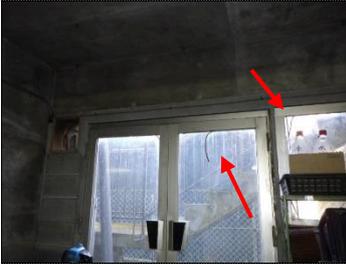
部位：外壁 評価：C 外壁仕上げが剥離	部位：内部 評価：B ガラス押え材の脱落	部位：屋根・屋上 評価：B 屋根に錆びが生じている
小菅中学校	小菅中学校	給食センター
